ПАСПОРТ

I. НАИМЕНОВАНИЕ ПАМЯТНИКА Торговый домII. ТИПОЛОГИЧЕСКАЯ
ПРИНАДЛЕЖНОСТЬ

Нач. XX в.IV. АДРЕС (местонахождение) ПАМЯТНИКА г. Вологда, пр. Победы, 25
АССР, край, область, район, автономная обл.,

к паспорту: Торговый дом. Нач. XX в.
г. Вологда, просп. Победы, 25

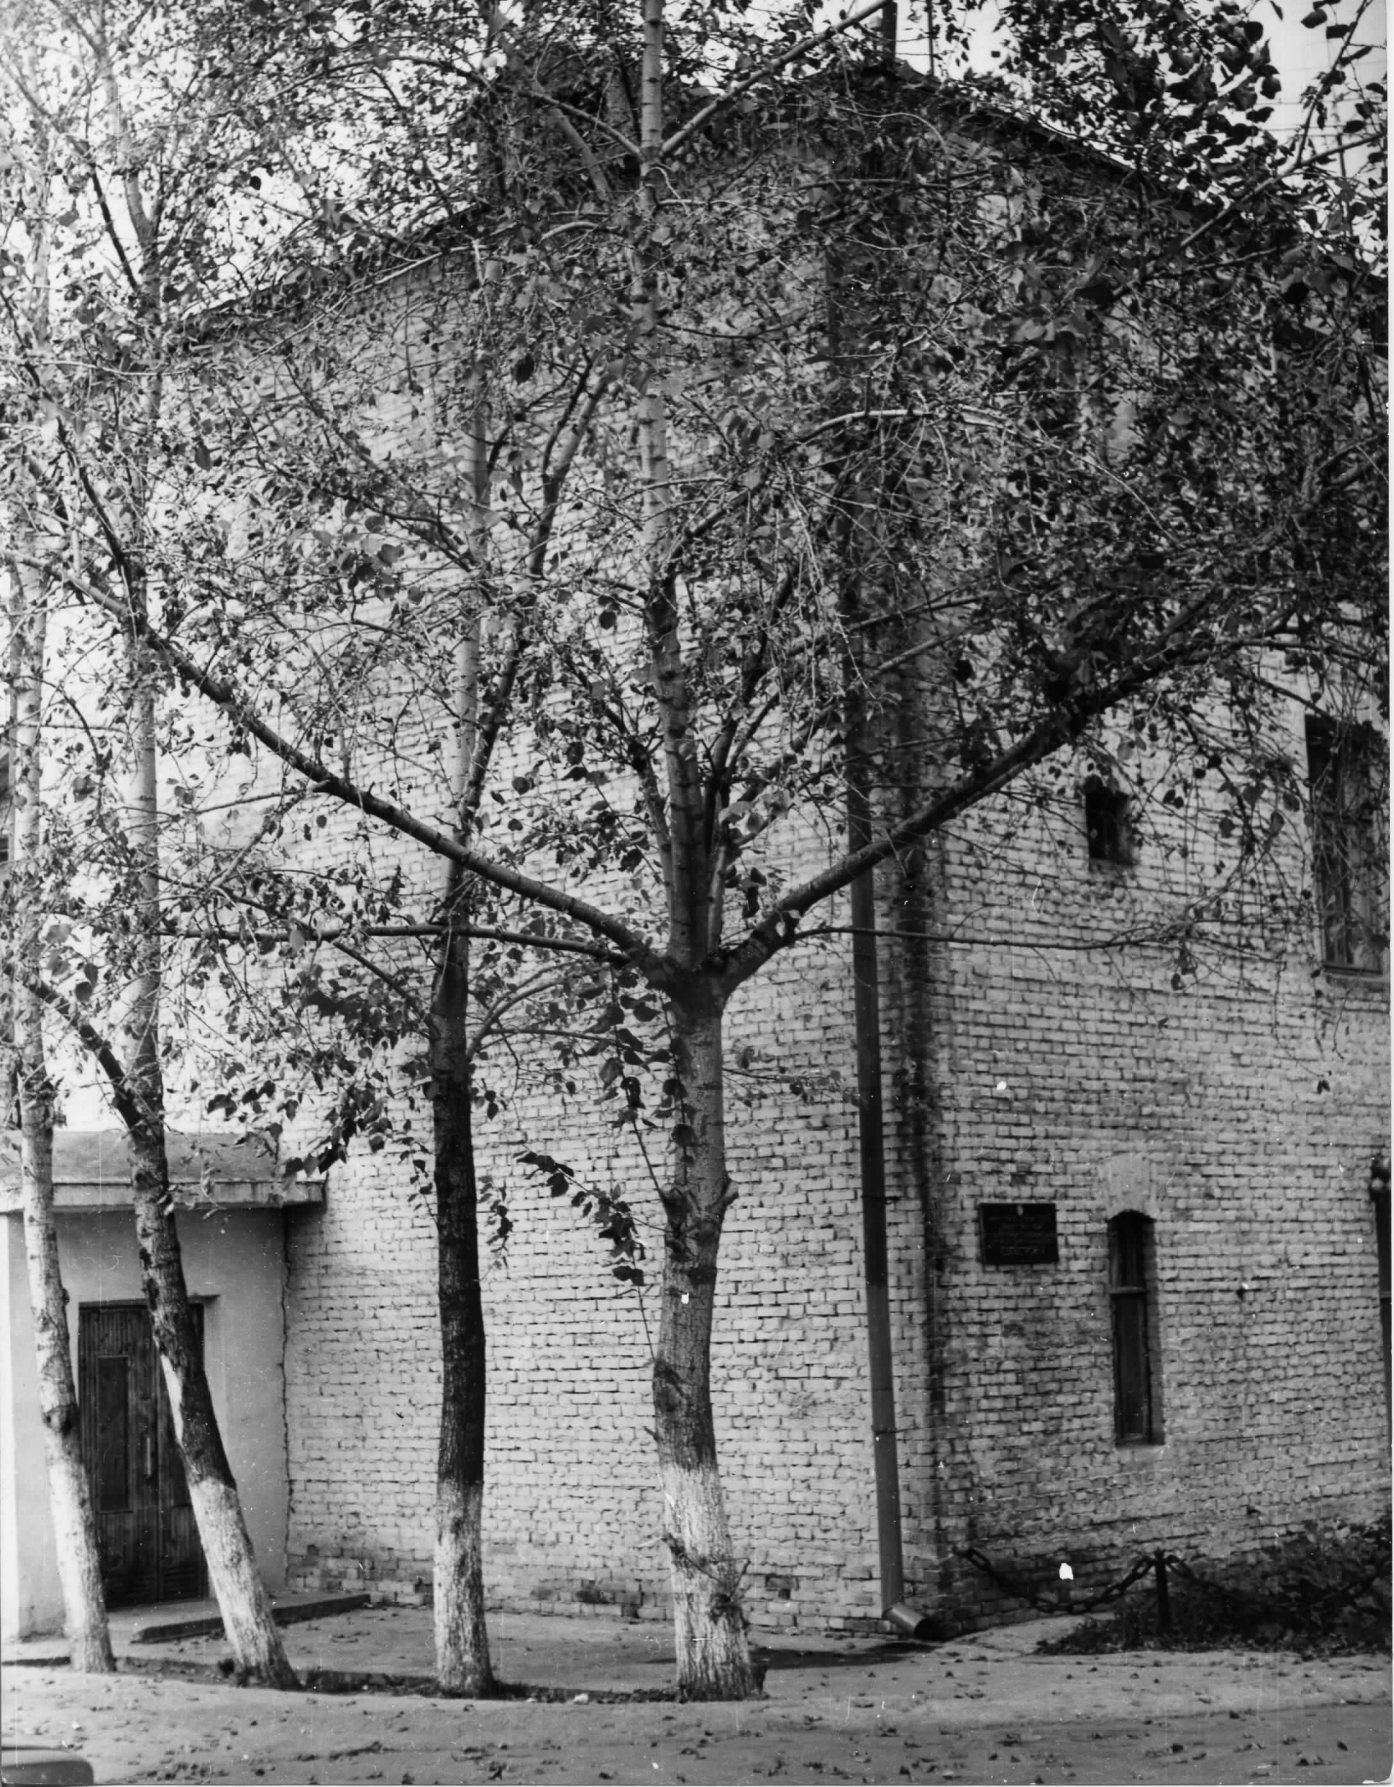
г. Вологда,
просп. Победы, 25
Торговый Дом, нач. к-в.
Вид с юго-востока.

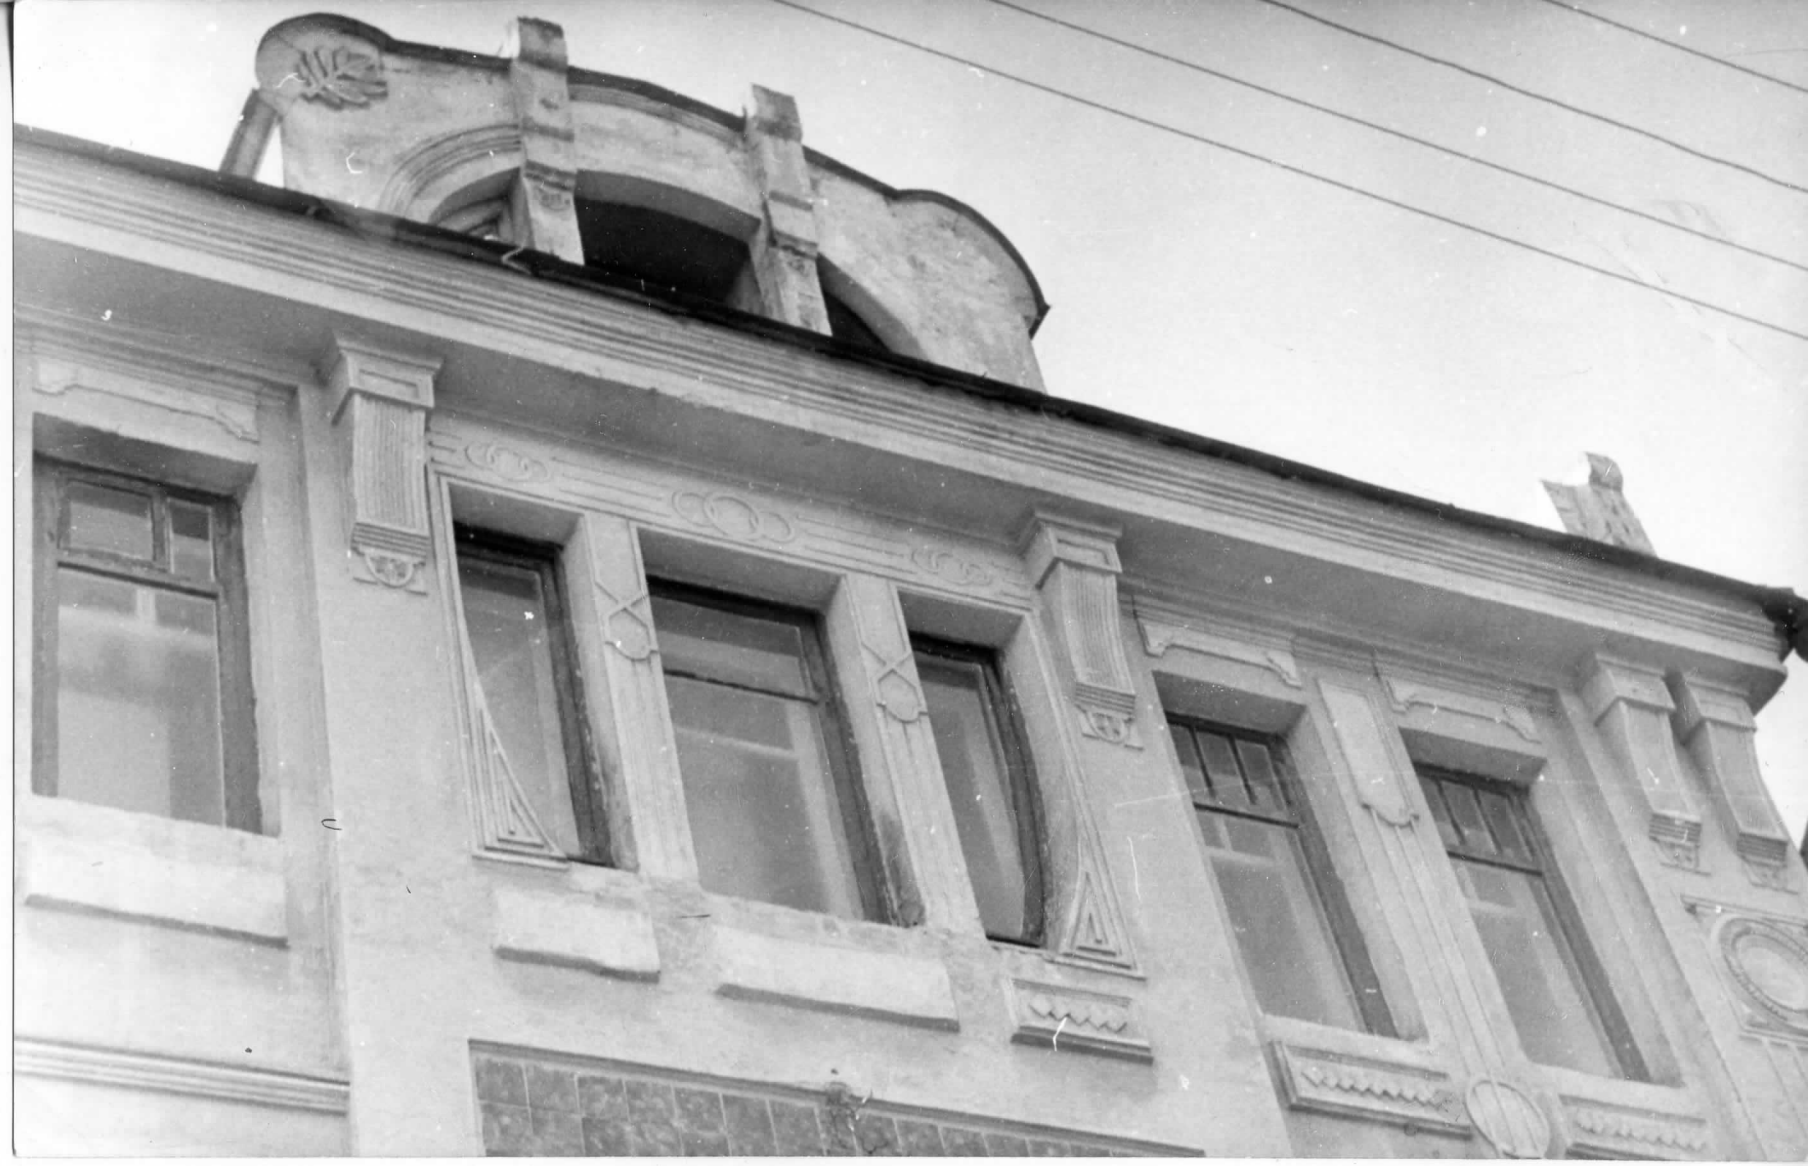
Здание завершено тонкопрофилированным карнизом на кронштейнах, над которым располагаются аттик и столбики балюстрады.

Завершение северного фасада.

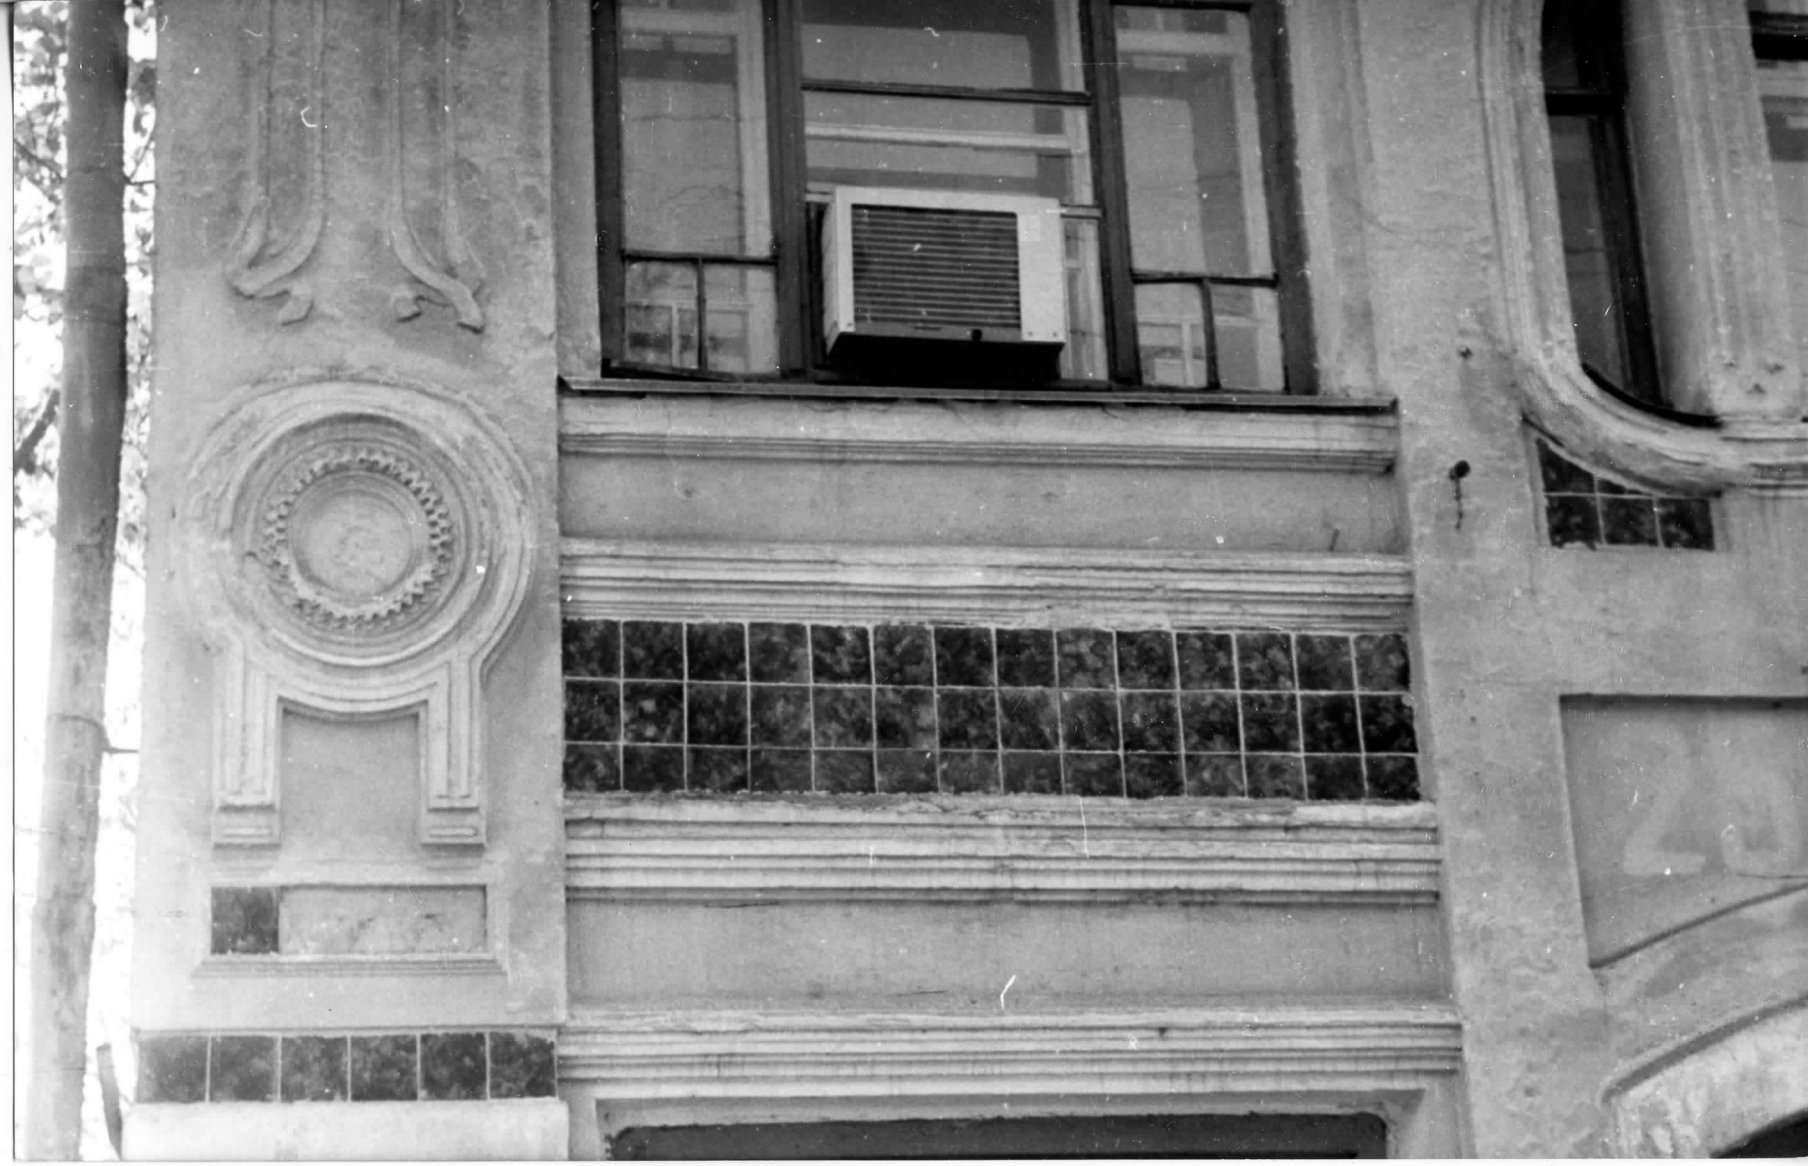
Декоративное убранство фасада, отличающееся сдержанностью и вместе с тем изысканностью форм и тонкостью прорисовки деталей, от нижнего к верхнему этажу становится все более легким и рафинированным. Оформляющие углы здания широкие пилястры в нижней части обработаны глубоким рустом. В пределах верхних двух этажей их украшает лепной декор в виде тонких вертикальных нитей, причудливо переплетающихся внизу и круглых рельефных медальонов. Такой же тонкий, изящный типичный для модерна лепной декор украшает межоконные простенки и сандрики над окнами третьего этажа. Совершенно необычно для Вологды применение в декоративном убранстве фасада изразцов. Темно-зеленые изразцы заполняют промежутки между рустами, нижний междуэтажный пояс и декоративную филенку над окном второго этажа, что придает зданию при общей сдержанности решения большую нарядность.

Фрагмент декора северного фасада.

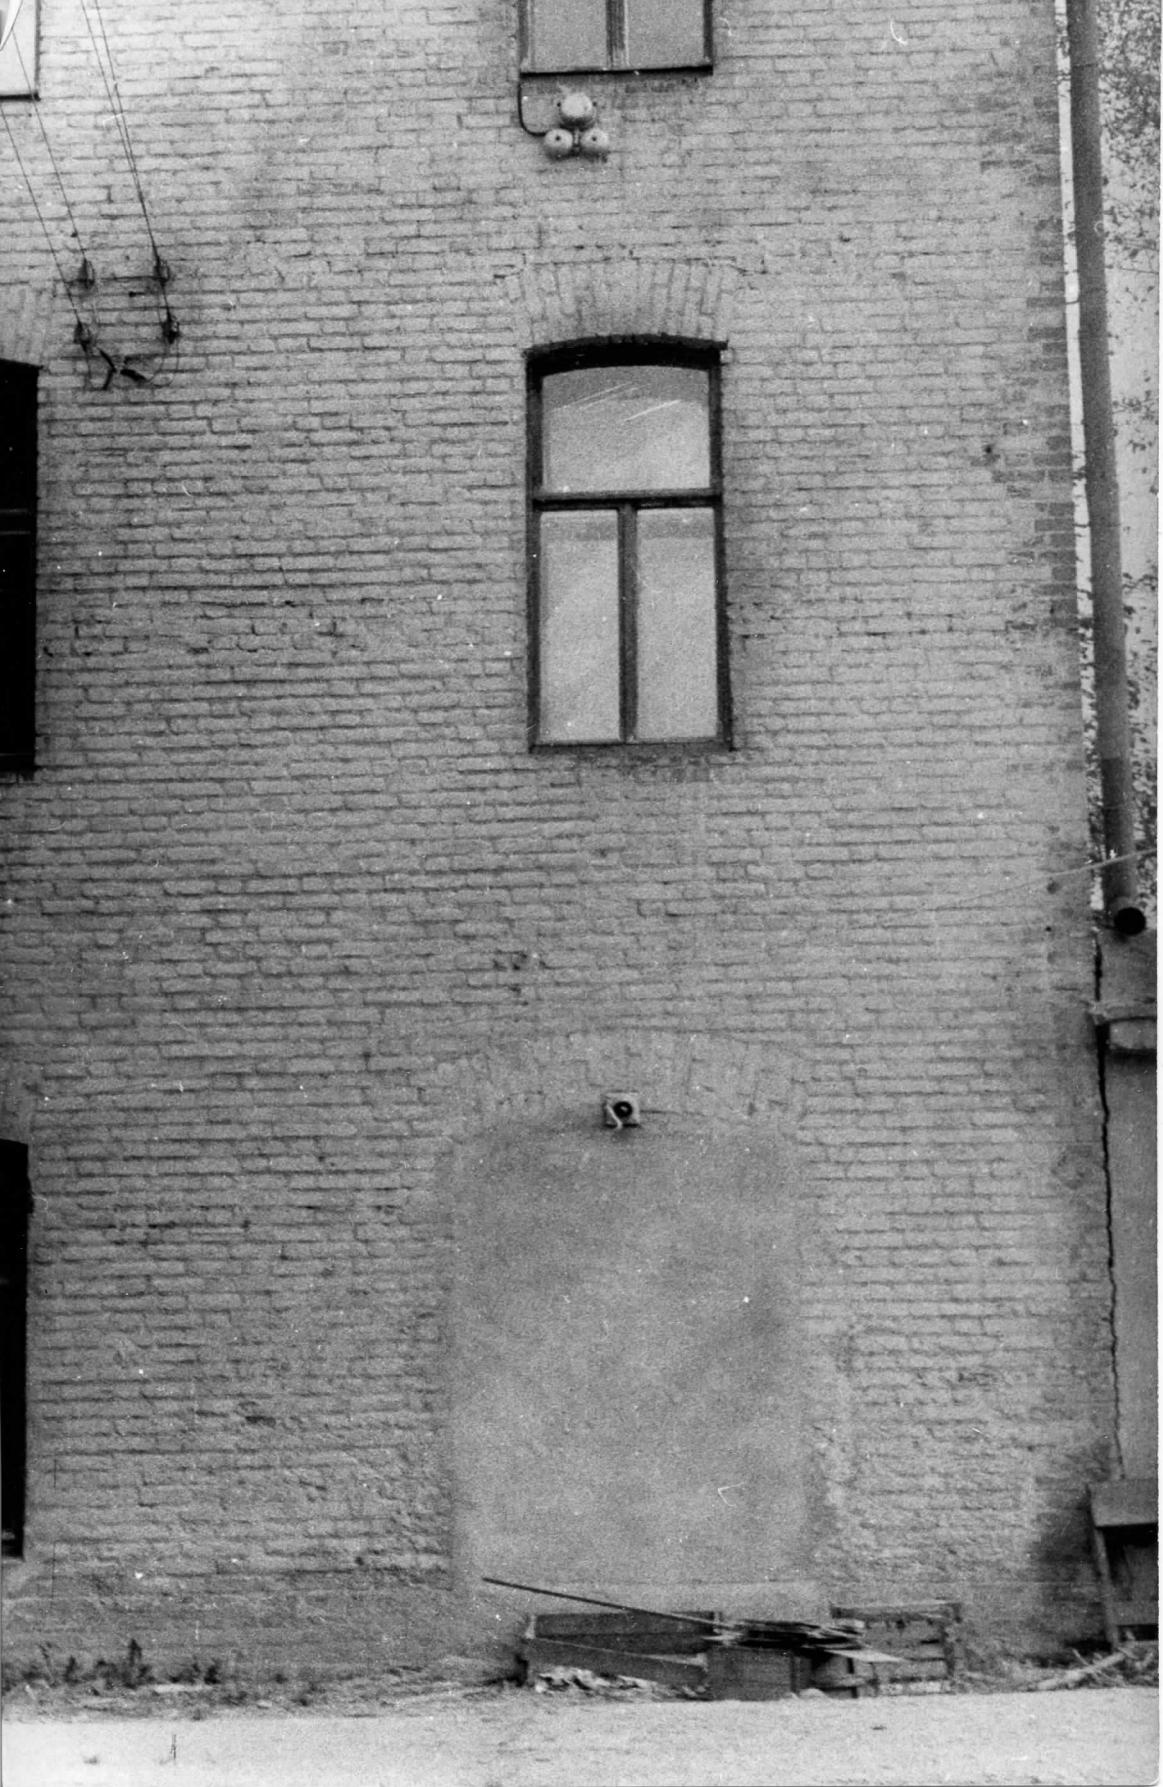
Заложен дверной проем в южной части западного фасада. В западной части южного фасада пробит новый дверной проем с устройством кирпичного тамбура.

г. Вологда,
Прост. Победы, 25
Торговый дом, этаж 1-й в.
Фрагмент западного фасада.

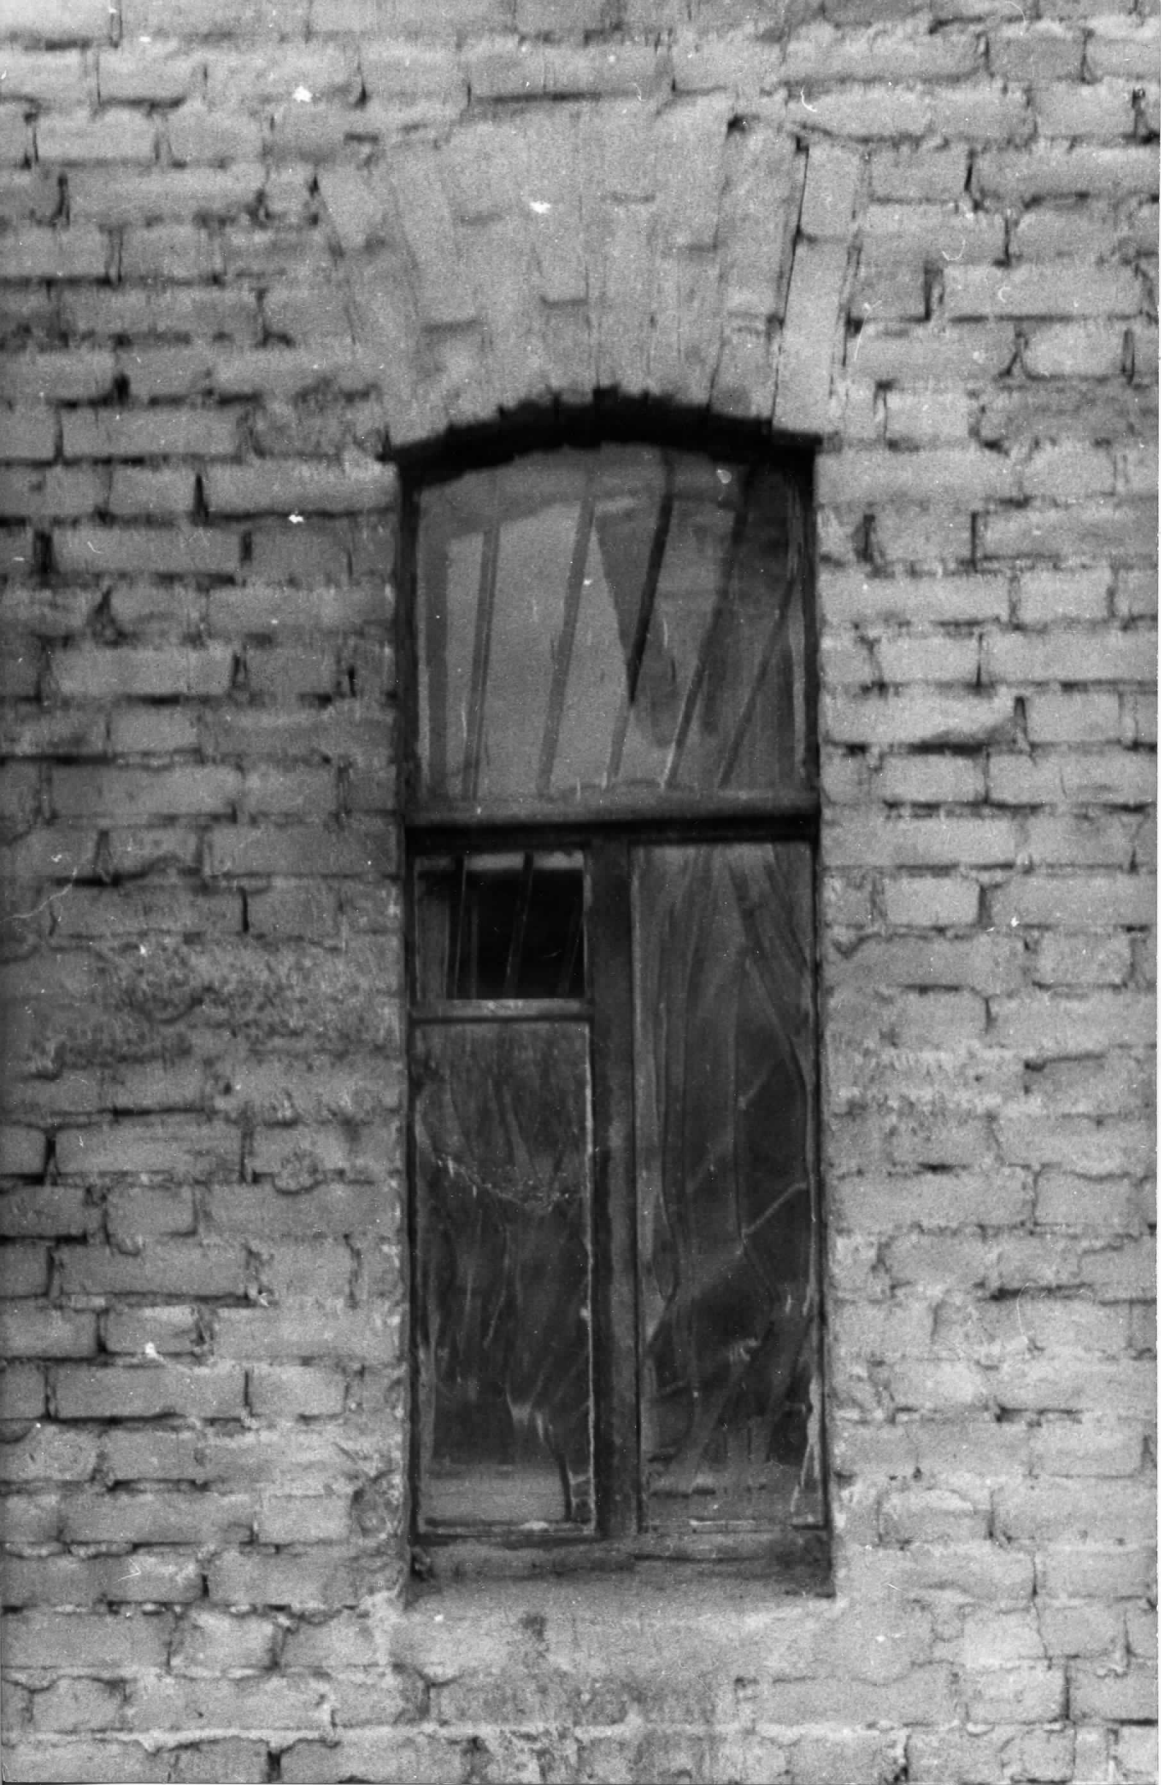
г. Вологда,
прот. Победы, 25.
Торговой дом, Кат. № 8.
Окно восточного фасада.
I этаж.

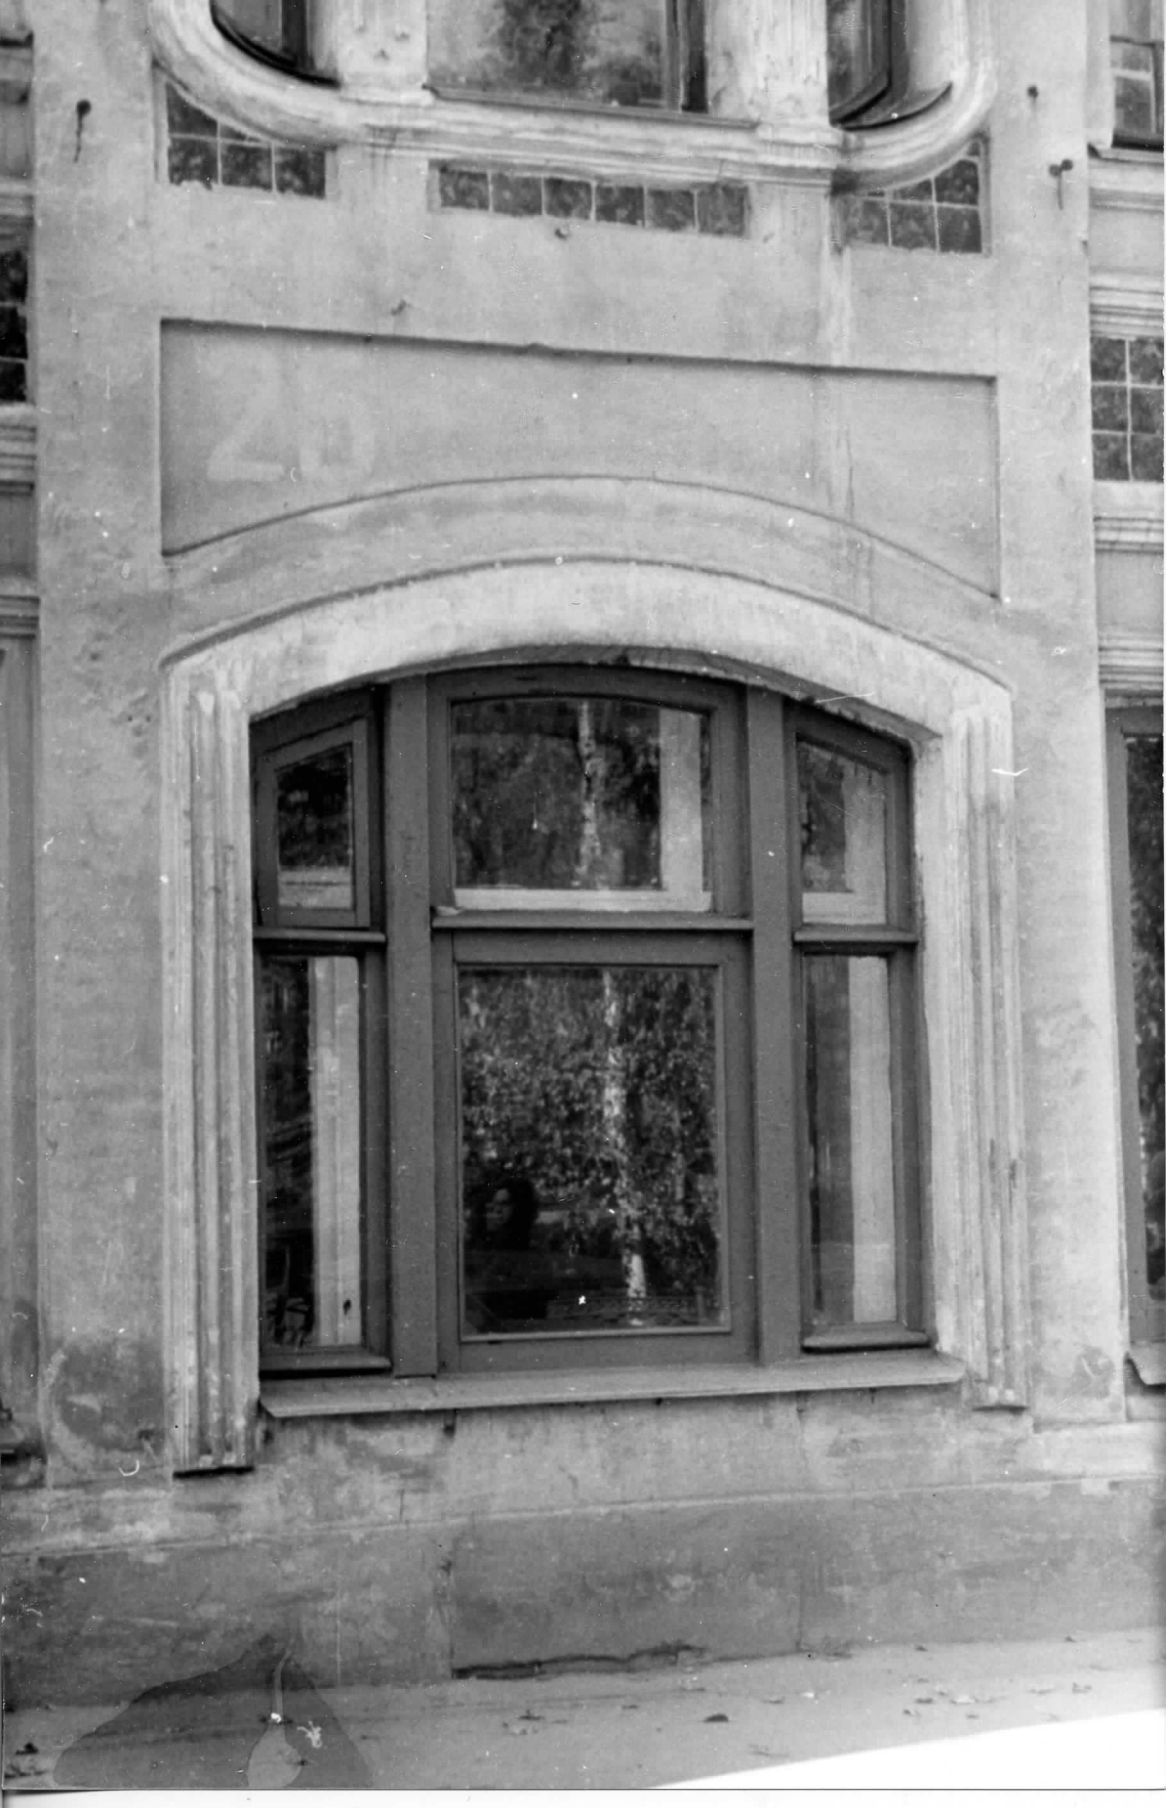
К разделу У1а. В первом этаже – окно с лучковой перемычкой, во втором – полуовальное окно, разделенное на три части узкими столбиками, чему соответствует трехчастное ~~раз~~членение столлярного заполнения нижнего окна, и в третьем – троякое окно со скругленными нижними углами, образующее вместе со слуховым окном аттика овал. Простенок над окнами первого и второго этажей украшен декоративными филенками.

Центральное окно I^{го} этажа

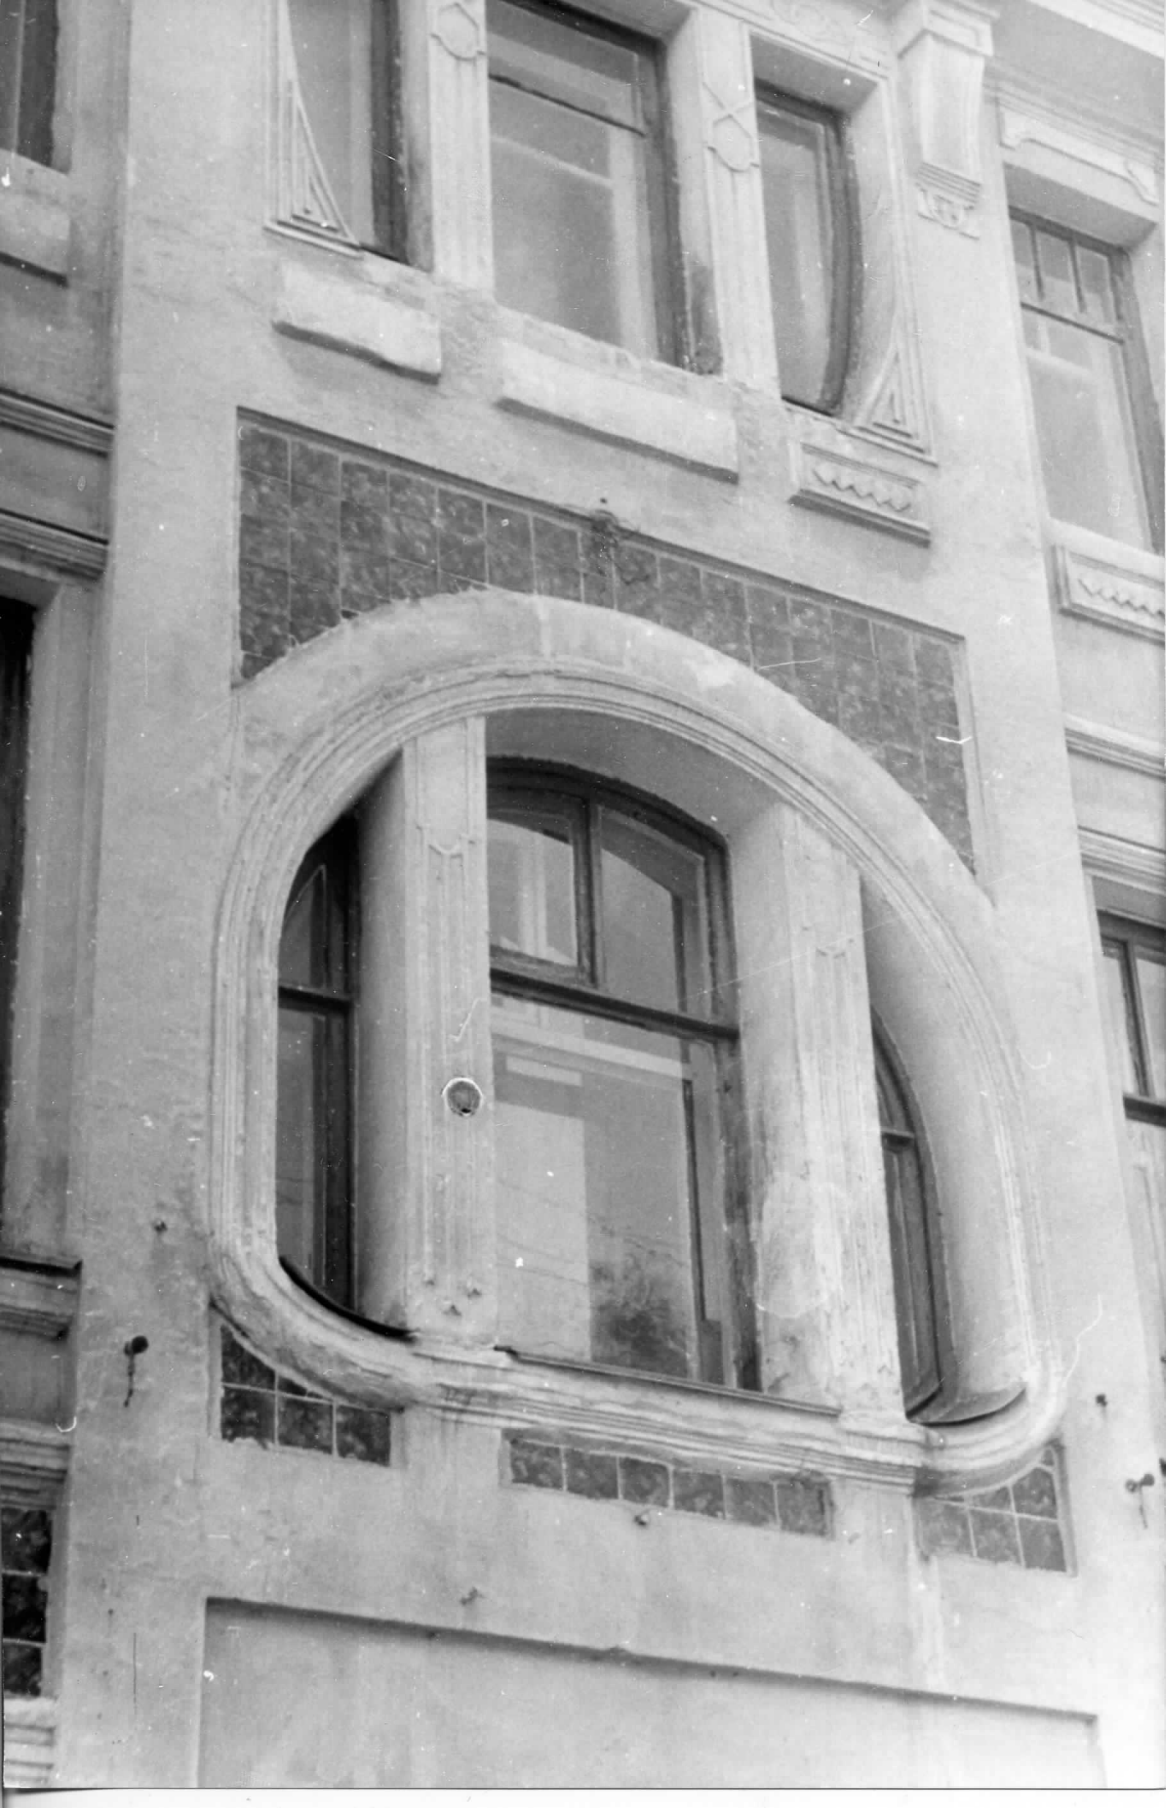
Центральное окно северной фасада.
